# Komplement till Riksantikvarieämbetets rapport ”Gruvbyggnader i Bergslagen”

*Utgiven av Bergsbruk.se*

Denna publikation är ett komplement, tillkommet på privat, ideellt, initiativ, till Riksantikvarieämbetets rapport *RAÄ 1993:2 ”Gruvbyggnader i Bergslagen”* av Kjell Sundström.

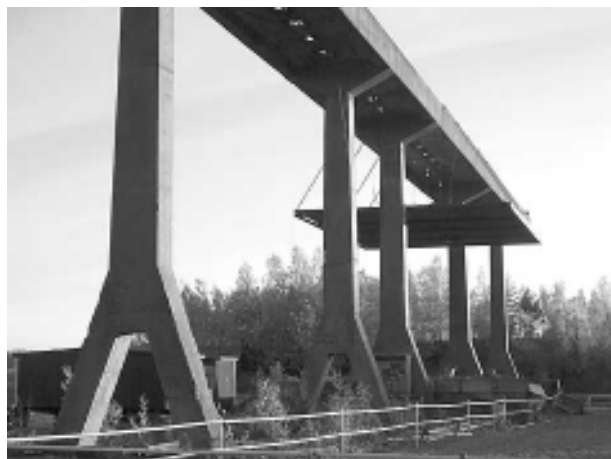
Gruvan lades ned 1992. I allt väsentligt är gruvbyggnaderna oförändrade. Utfraktsbanorna av betong står kvar, men det flyttbara matarbandet i fackverkskonstruktion har skrotats. Under den del av utfraktsbanan där fackverksmataren fanns, har en scen uppförts och ett tak över scenen är upphängt under utfraktsbanan.

*Utfraktsbana med nytt tak över scen.*

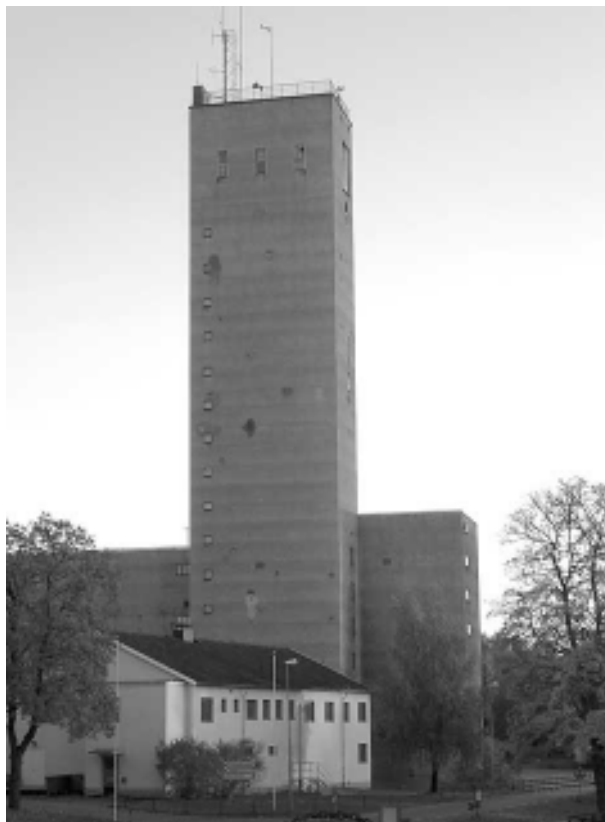
*Den moderna anläggningens gruvlave, utan lyftbalkar.*

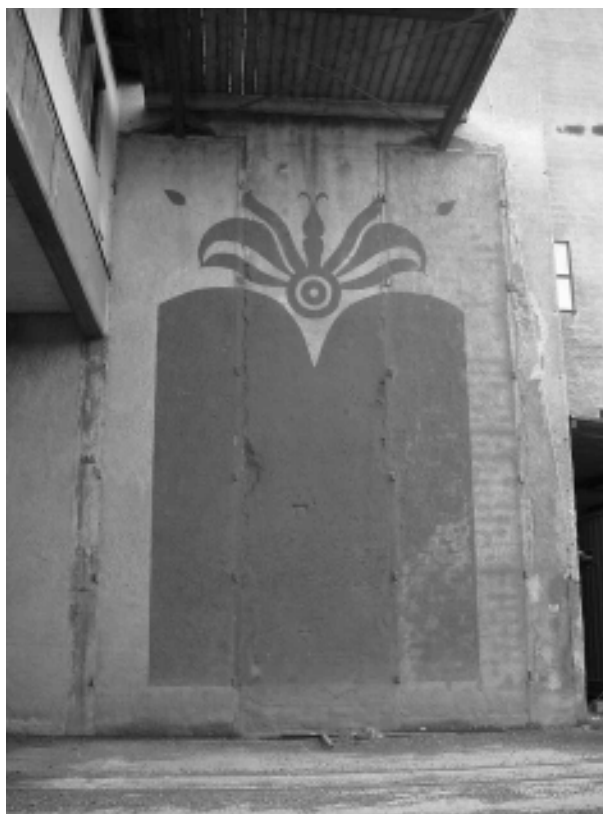
Ventilationshuvar och utblås, skorstenar m.m, på anrikningsverket har monterats bort; likaså har utlastningsfickor på anrikningsverket avlägsnats och öppningarna har murats igen. Två lyftbalkar ovanför porten till spelrummet högst upp i laven har skurits bort. Vissa reparationer av fasaderna på anrikningsverk och lave har utförts. Flertalet trappor, fönster och dörröppningar nära marknivå på lave och anrikningsverk har murats igen, likaså har lastportarna som ledde till skipar och hissar murats igen. En ensam malmvagn står sedan länge på spåret utanför verkstaden (f.d. Södra Maskin).

*Igenmurade lastportar för skipar.*

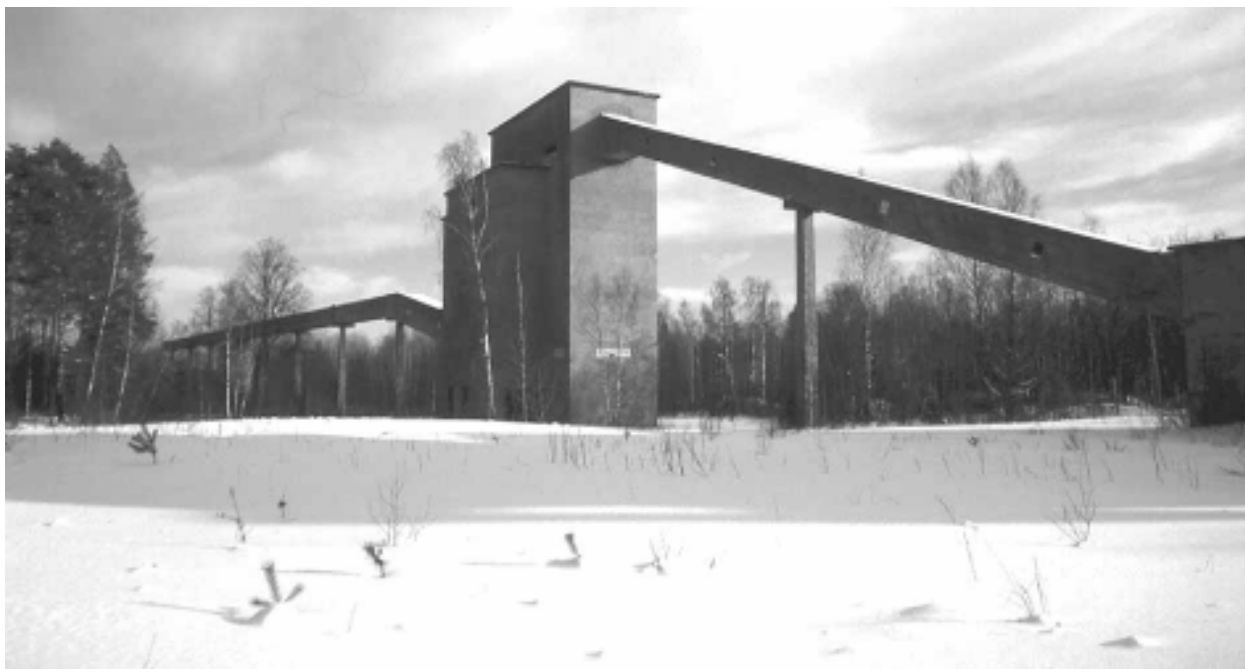
Vid gruvanläggningen har gruvstugan, som också innehöll gruvfogdekontor och verkstad, samt kompressorer och smedja, rivits. Därtill har den lutande delen av den norra utfraktsbanan (för ma-

kadam) rivits, förmodligen av säkerhetsskäl, se skissen nedan. Området håller på att växa igen, men kvarvarande byggnaders skick är i stort det samma. Dörrar och fönster nära marken har dock murats igen och området har städats på skrot. Som en ytterligare uppgift kan nämnas att det fanns en särskild kontorsbyggnad längre norr ut, som inte finns med på ritningen i "Gruvbyggnader i Bergslagen".

(Ovan) Platsen för den rivna gruvstugan i förgrunden. Från anriktningsverket mitt i bild utgick också den andra, delvis rivna, utfraktsbanan.

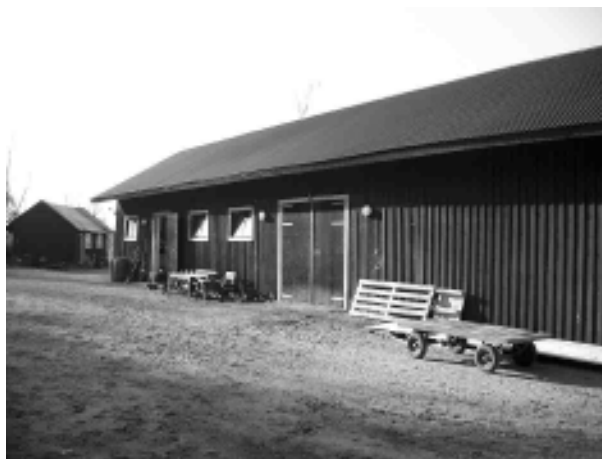
Gruvfogdebostaden är tillbyggd och förlängd i bägge kortändarna och ger numera intryck av ett betydligt större hus. Maskinhuset har fått plåttak och verkar tillbyggt. Det används som stall och bär, om möjligt, ännu mindre spår av sin forna funktion som maskinhus än tidigare. Den nye ägaren har vissa funderingar på att undersöka om det är möjligt att fylla igen gruvschakten med de kvarvarande varphögarna.

Maskinhuset vid Skalunda som stall.

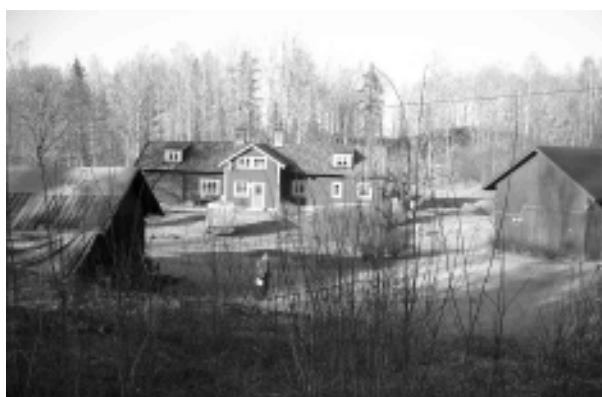
Den tillbyggda gruvfogdebostaden vid Skalunda.

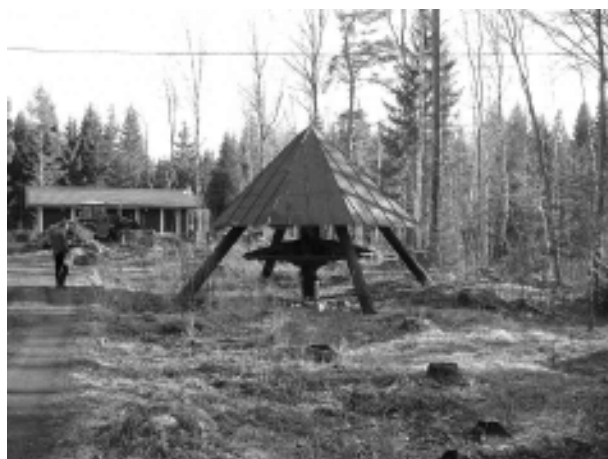
Vändbrottet står kvar i gott skick, medan maskinhuset är flyttat, bort från dess ursprungliga plats, till en ny placering bredvid vändbrottet. Det har dessutom byggts om till garage och kan knappast längre uppvisa några som helst kännetecken för ett maskinhus. Den pedagogiska miljön som visade hur ångkraften gick in istället för vattenkraften är tyvärr alltså inte bevarad.

Vändbrottet vid Oscarsgruvan. Maskinhuset är flyttat utanför bildens vänsterkant.

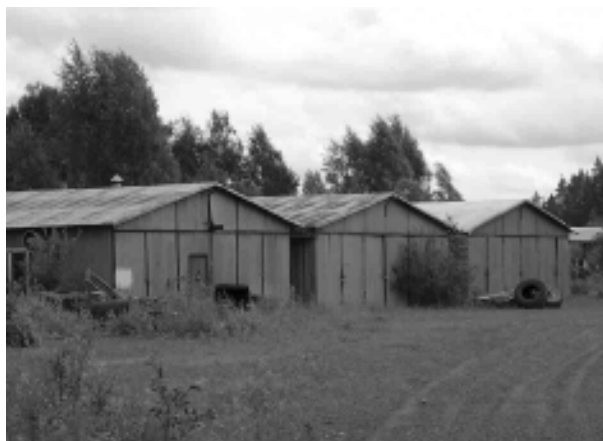
Alla byggnader utom förråden och våghuset är rivna. Schaktet är igengjutet.

*De kvarvarande  
förråden.*

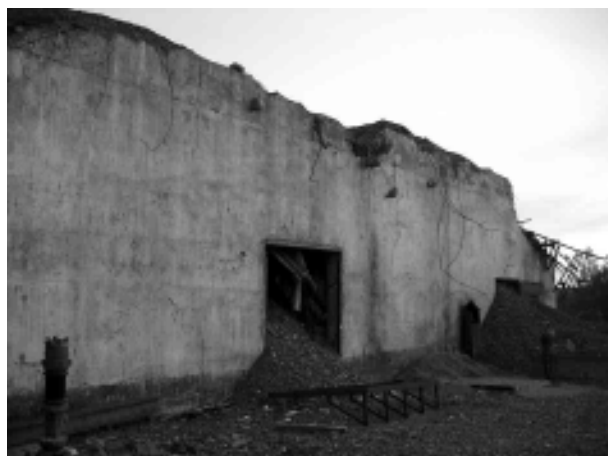
*Ruinerna efter anrikningsverket.*

Kvar vid Bastgruvan finns de relativt omfattande ruinerna efter laven och anrikningsverket. Lämningarna är delvis täckta med rivningsmassor. Dessutom finns det gamla maskinhuset, liksom gruvstugan kvar. Vid malmutlastningen står en rad pelare från utlastningsbanan samt en malmficka i betong. Ett transformatorhus finns kvar i ombyggt skick.

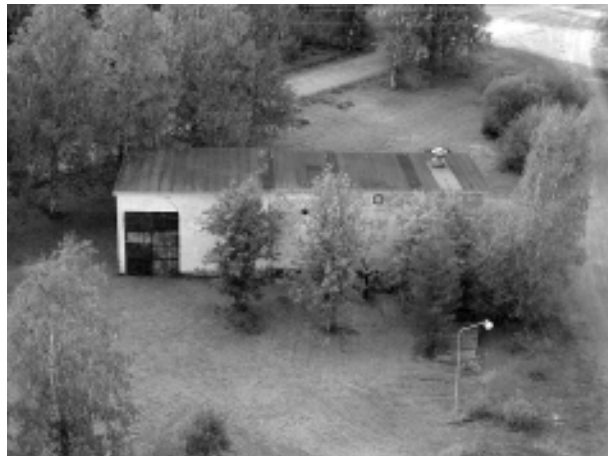
*Det gamla maskinhuset vid Sköttgruvan.*

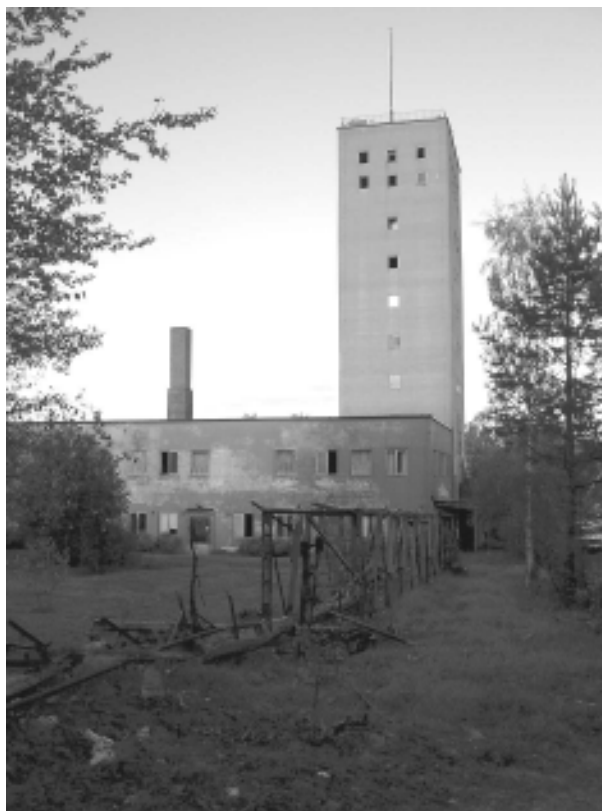
Vid Sköttgruvan har transportbandet mellan laven och anrikningsverket skurits ned. Värt att notera är också det gamla maskinhuset som står kvar, snett i vinkel mot den nya laven.

*Transportbandet till anrikningsverket är nedskuret.*

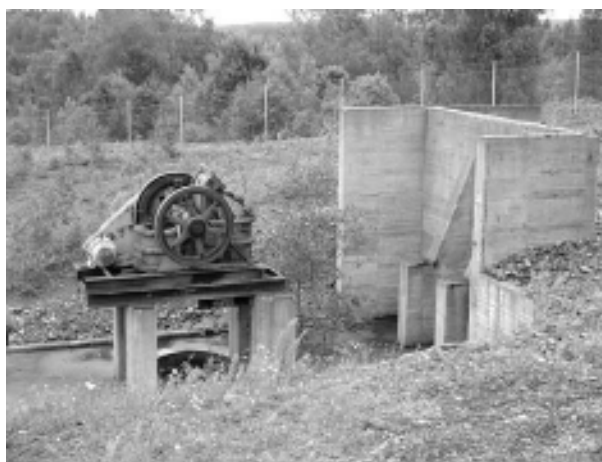
Det plåtklädda sjunk- och flytverket liksom makadamverket är bägge rivna. Endast betonggrunder samt en kross av Blake-typ finns kvar.

*Blake-krossen i den rivna anläggningen vid Storgruvan.*

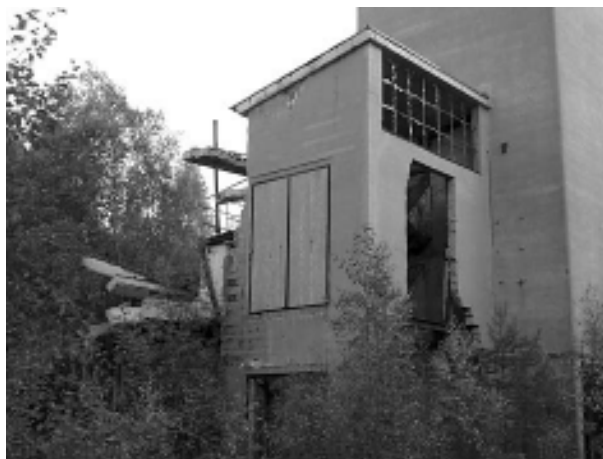
Försovringsverket som ansluter till laven är delvis raserat, sannolikt söndersprängt. Matarband och malmficka är rivna.

*Det raserade  
försovringsverket.*

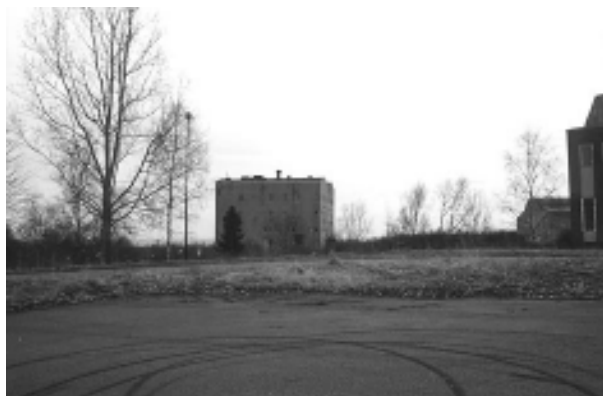
Utlastningsfickorna till kulsinterverket har rivits och skrotats. Anriktningsverket byggdes delvis om under 90-talet för att kunna ta hand om malm från den närbelägna Lovisagruvan, som kördes dit på en sträcka av järnvägen Stråssa-Storå. Gruvkontoret är numera i ett förfallet skick. Turistgruvan är nedlagd.

*Kulsinterverket utan utlastningsfickor (tidigare t.v.).*

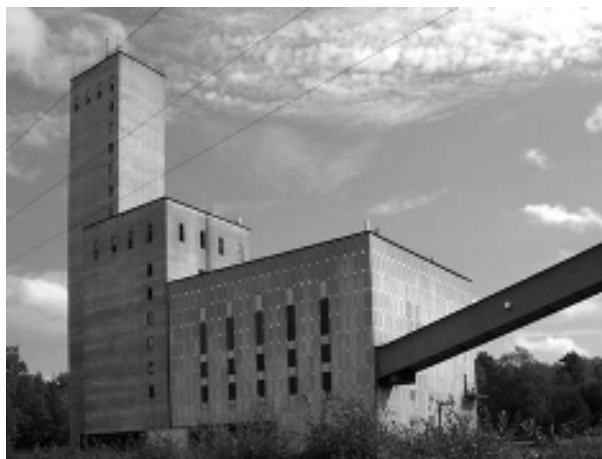
*Anriktningsverket vid Mimer med säkrad fasad.*

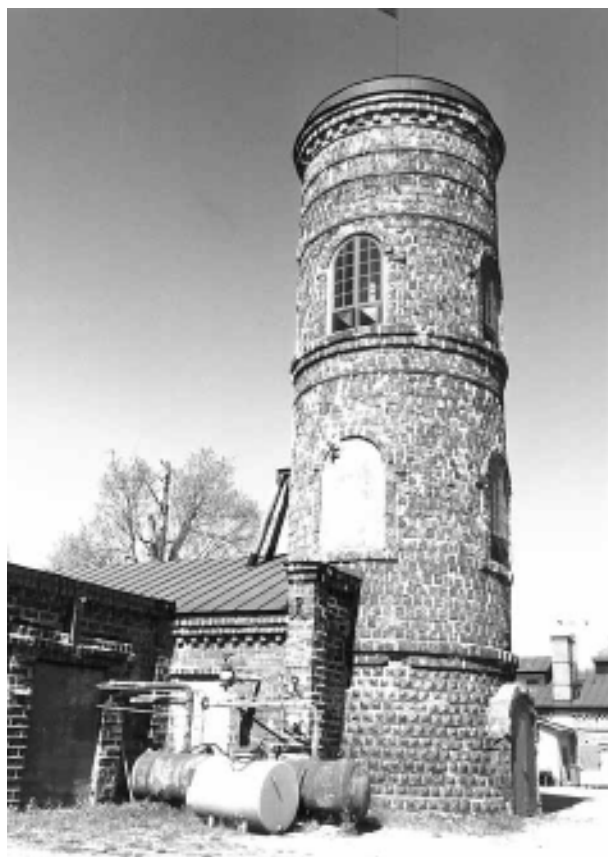
Laven och maskinhuset vid Gröndalsgruvan har varsamt rustats upp.

*Den renoverade slaggstenslaven vid Gröndalsgruvan.*

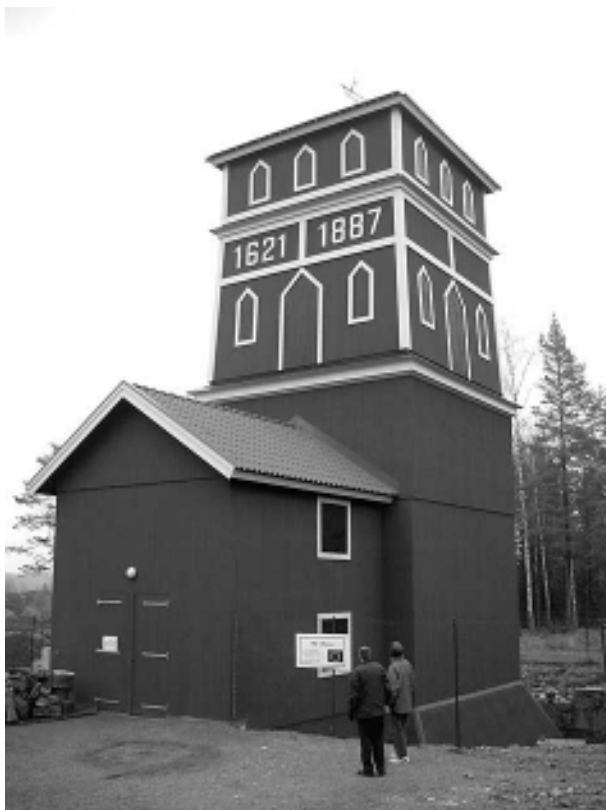
Över Knechtschaktet har en rekonstruktion av originallaven från 1887 uppförts, för att kunna forsla besökare till och från turistgruvan. Den innehåller nu två moderna personhissar. Ett hjulhus har även brunnit ned.

*Den rekonstruerade laven  
vid Knechtschaktet.*

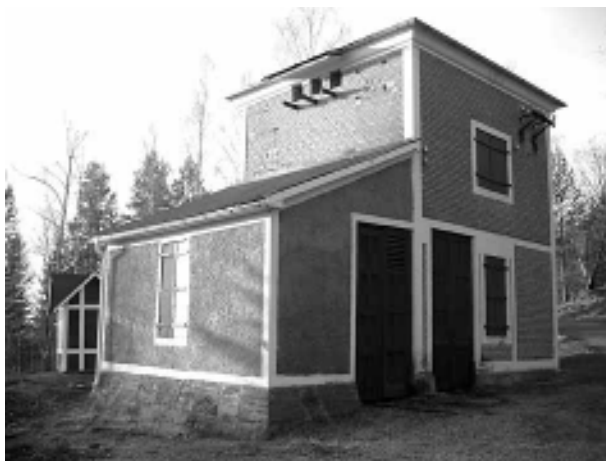
*Transformatorhuset.*

Kvar vid gruvan finns transformatorhuset i grått ludvikategel i gott skick. Dessutom finns ett signalvakthus, som ursprungligen användes vid driften av rutschbanan kvar, samt en replika av huset ett stycke därifrån.

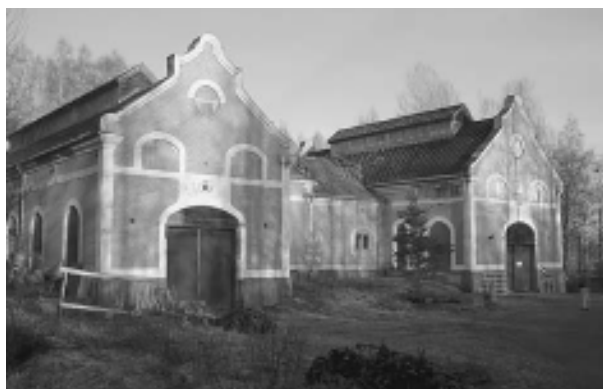
Nere vid sjön Väsman ligger ångkraftcentralen kvar i gott exteriört skick, även den i grått ludvikategel. Den höga skorstenen är dock rivet. Byggnaden används som verkstadslokal och förråd.

*Ångkraftcentralen.*

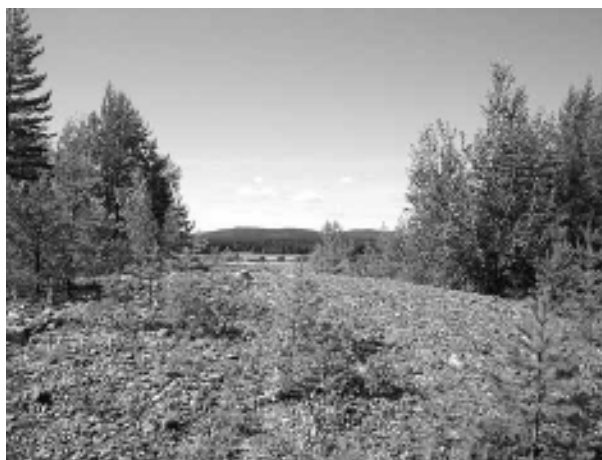
Anläggningen är avlägsnad, allt är rivet och  
marken är tilljämnd, liksom även ruinerna ef-  
ter det gamla anrikningsverket.

*Svärdsjö – platsen för schaktet där laven av  
"gruvcirkus-typ" stod.*

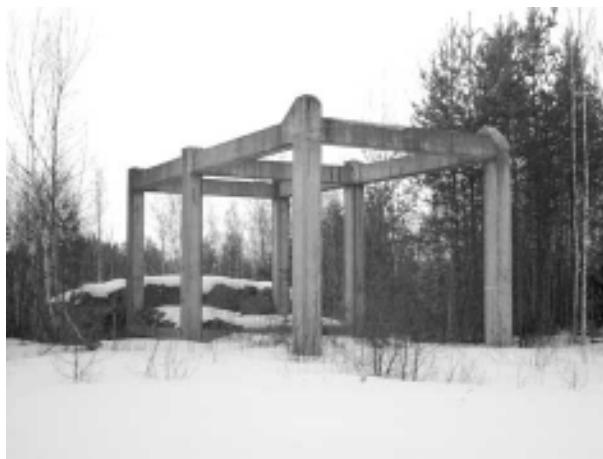
Byggnaderna vid själva gruvan, laven och maskinhuset, är rivna sånär som på lavens betongfundament.

*Betongstommen till  
den rivna laven.*

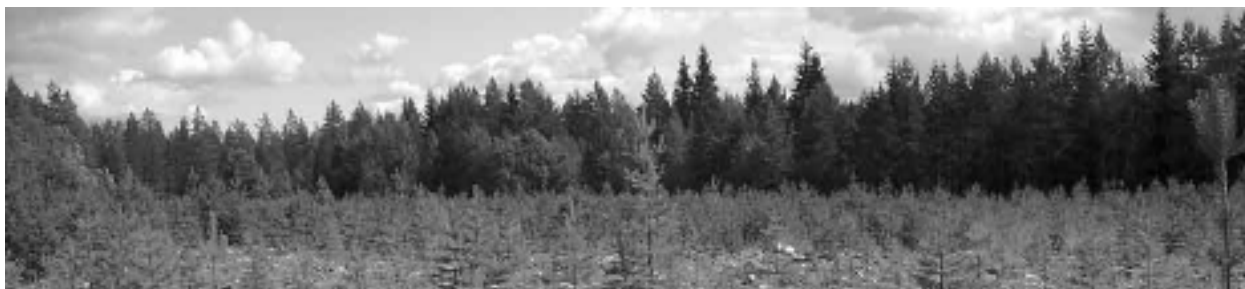
husgrund från ett mindre uthus kan urskönjas. Slamdammen är det mest påtagliga beviset på att gruvdrift har förekommit.

*Anläggningen i Vassbo är totalt avlägsnad.*

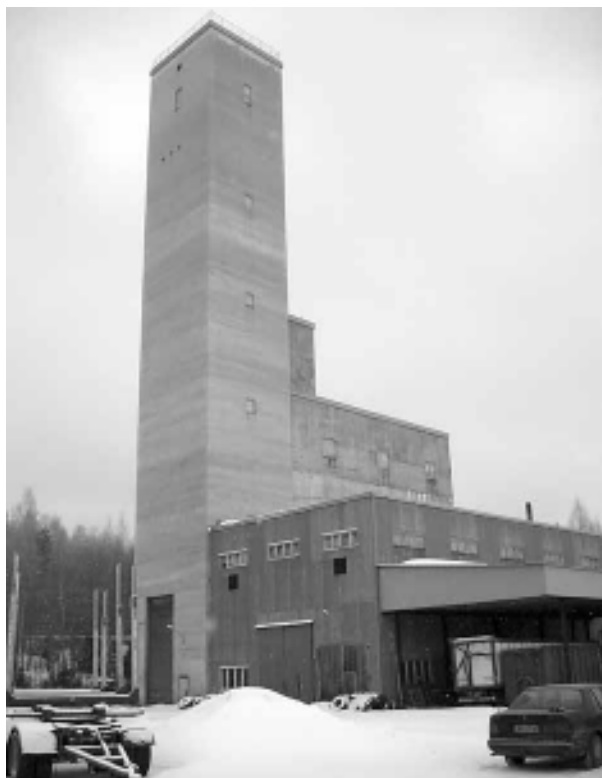
Anrikningsverket vid den nya anläggningen har tillbyggt med ett tak. Den gamla anläggningens lave har till en del börjat att förfalla. Spelhuset står numera tomt och oanvänt. Transformatorhuset av slaggsten är nästan helt avskärmat av uppväxande vegetation.

*Den nya anläggningen med ett tillbyggt tak.*

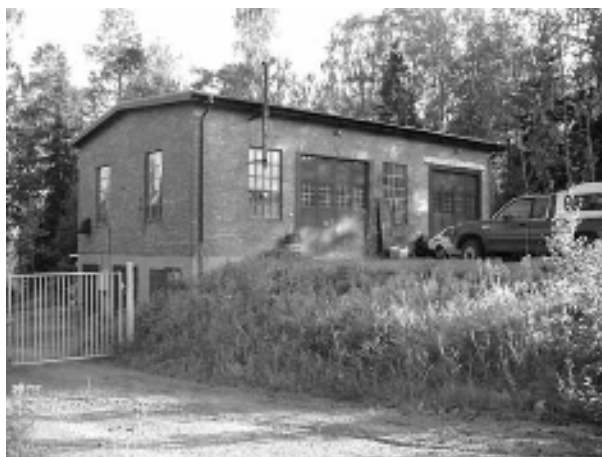
Maskinhuset vid Nyängsgruvan har byggts om med ytterligare en port. Genom ombyggnaden försvann genomföringen för spellinorna, varför nu karaktären av maskinhus inte längre är lika tydlig.

*Det ombyggda maskinhuset vid Nyängsgruvan.*
